Zakázka na zkoušky:

1. Určení pevnosti v odtržení na tělese z kompozitu
2. Určení přemostění trhlin podle věstníku FDF
3. Určení proražení podle věstníku FDF
4. Chování při statickém zatížení (L/360)
5. Chování při dynamickém zatížení (L/360)

Popis vzorku: Oddělovací a utěšňovací podlážka (žlutá) z polypropylenu a nosného rouna (bílého) na zadní straně z polypropylenu
a) **Durabase CI++**

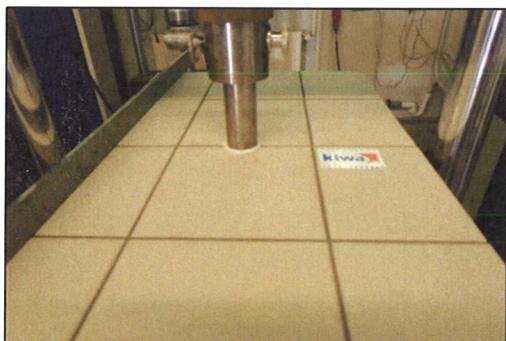
Obrázek 3: Zkušební těleso (konkávní)

1. Keramický povrch leží na straně zkušebního razníku a při statickém zatížení dochází k vyklenutí dovnitř (konkávní deformace).
2. Keramický povrch leží na protější straně zkušebního razníku a při statickém zatížení dochází k vyklenutí ven (konvexní deformace).

Působení zatížení probíhalo s řízením dráhy pomocí razníku o průměru 45 mm umístěného uprostřed. Aby bylo dosaženo plného dotyku razníku s povrchem zkušebního tělesa, byl razník podložený plastovým rounem. Průhyb byl zaznamenáván, resp. kontrolován snímačem dráhy (HBM WA 20), umístěným pod zkušebním tělesem.
